# GRANDE VERCELLI

## Osservazioni sopralluogo del 06/09/14 alla Basilica di Sant'Andrea di Vercelli

Rev.11 del 20/10/2014  
redatta per conto de LA RETE da: Giovanni MERCURI  
documento scaricabile da: [www.grandevercelli.it](http://www.grandevercelli.it)

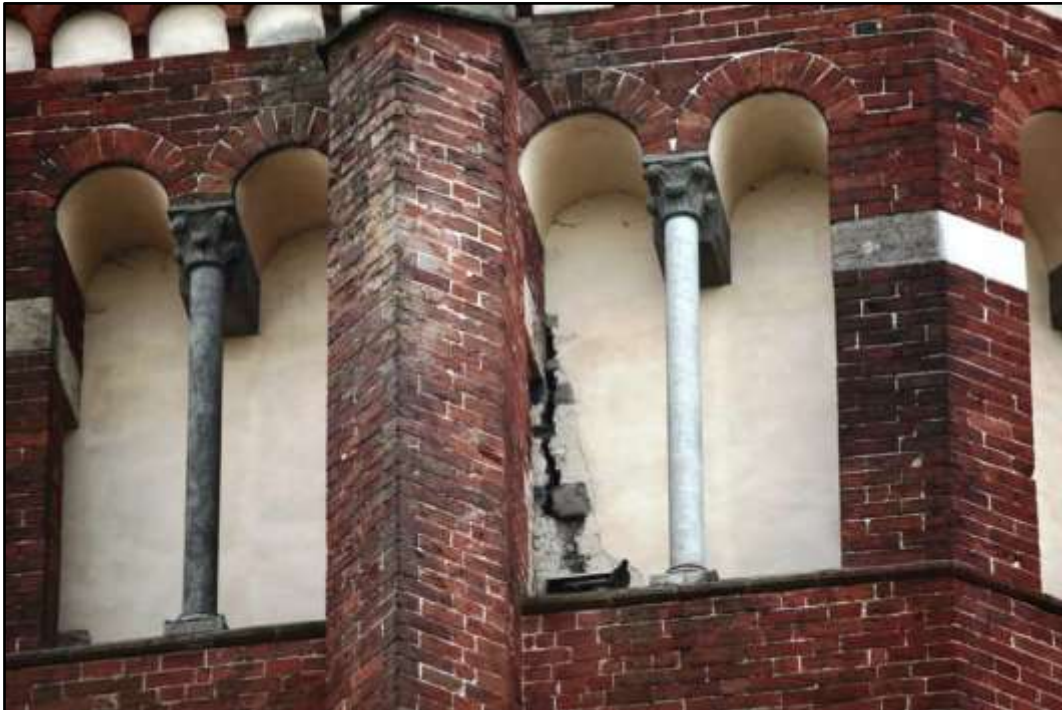
Una delle crepe del tiburio - foto di Andrea Cherchi

Sulla base di quanto osservato durante il sopralluogo, La Rete richiede al Comune di Vercelli quanto segue:

- 2.1 - il nome dell'azienda incaricata della gestione del sistema di monitoraggio delle crepe;
- 2.2 - la possibilità di accesso ai dati che il sistema di monitoraggio produce;
- 2.3 - con quale cadenza il sistema produce i dati e come sono raccolti;
- 2.4 - a chi viene consegnato l'eventuale report dei dati a fronte di un certo periodo di analisi.

Una volta accertato tutto quanto indicato, risulterebbe auspicabile, in futuro, verificare (coinvolgendo i docenti del Politecnico intervenuti) se gli attuali sistemi di monitoraggio sono all'avanguardia, oppure risalenti a tecnologie superate essendo stati installati pare nel 1995 (data indicata nel documento Prot. n. 23654 del 02/07/2013 del Comune di Vercelli in possesso dell'Associazione Italia Nostra).

Valutare quindi l'installazione di un sistema di monitoraggio moderno.

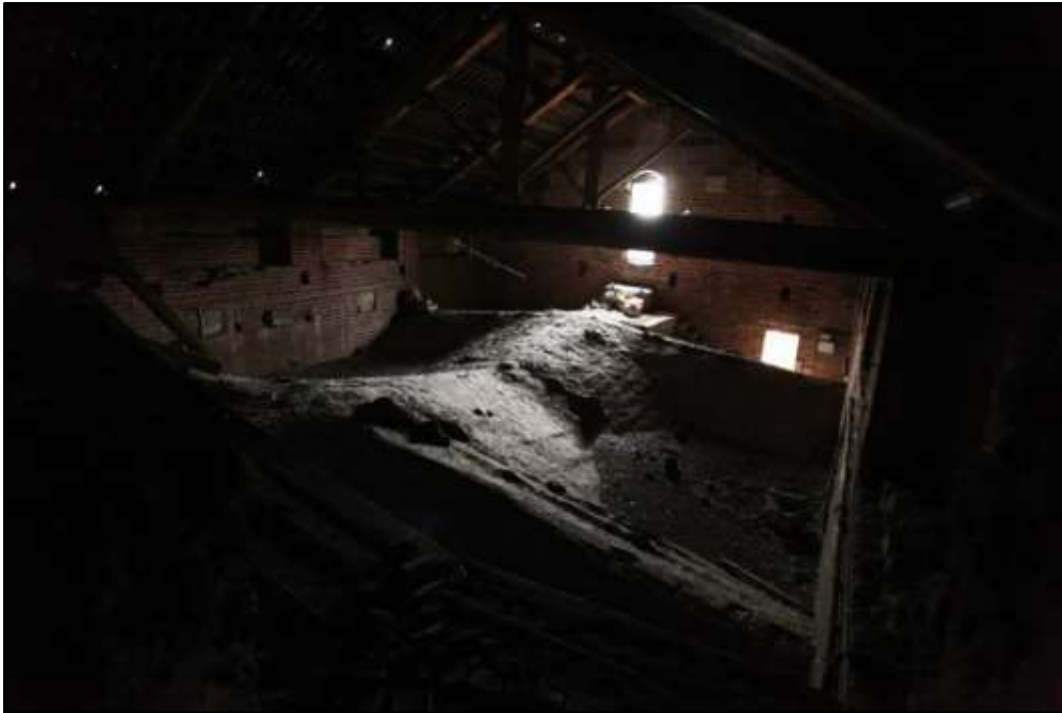
Il sottotetto del Tiburio - foto di Andrea Cherchi

3.2 - Impedire ai volatili l'accesso al sottotetto con l'installazione di reti. L'area si presenta coperta di guano (che quando secca crea il rischio di istoplasmosi) e da carcasse di piccioni. Non tamponare le buche pontaaie e le altre aperture per continuare a consentire un utile ricircolo d'aria.

3.3 - Ripulire dallo strato di guano gli ambienti, non solo per motivi igienici, anche per una questione legata al peso.

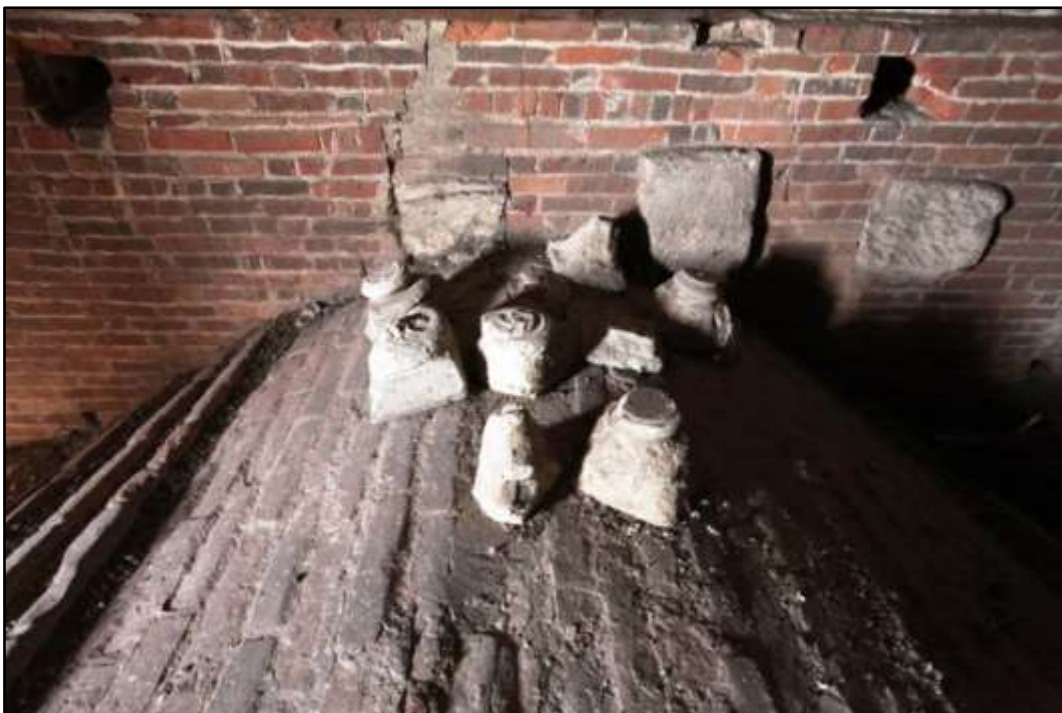
Parte del materiale lapideo indicato al punto 3.1 - foto di Andrea Cherchi

3.1 - Recupero del materiale lapideo abbandonato nel sottotetto (pilastrini, capitelli) con successiva adeguata conservazione (definirne preventivamente la destinazione).

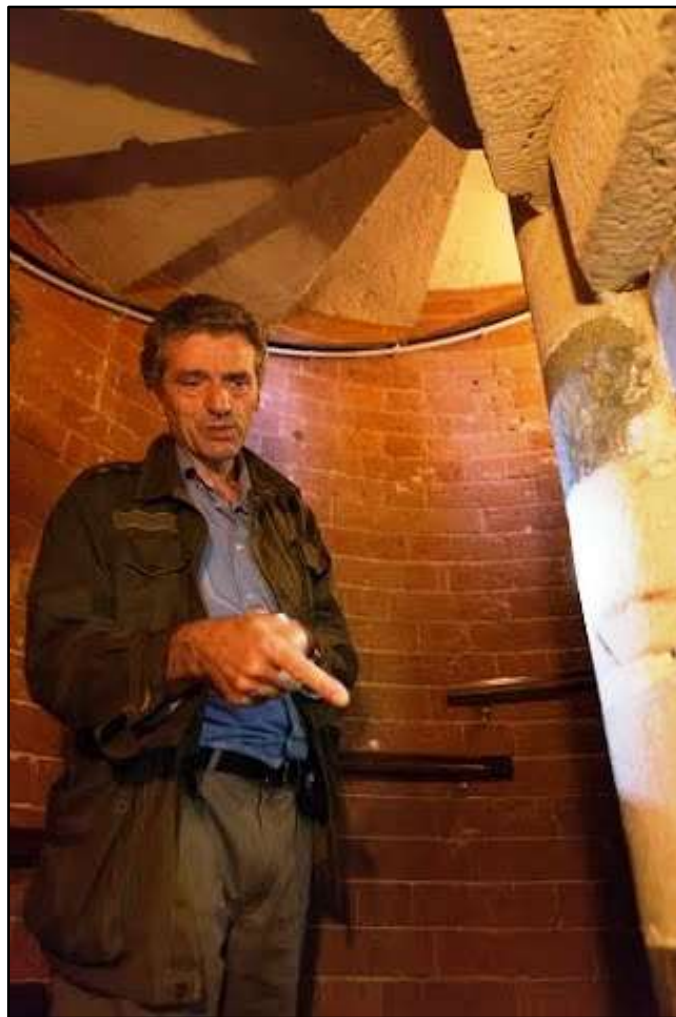
- 4.8 - Il pilastro portante della scala a chiocciola interna che conduce al tiburio, composto da più porzioni di colonnette sovrapposte, presenta in più punti fenditure verticali ed oblique di recente formazione.

Nella foto Dario Gaviglio del Centro Studi Vercellae che, durante il sopralluogo presso il Sant'Andrea, evidenzia alcune fenditure di recente formazione nelle colonnette che compongono il pilastro centrale della scala interna, conducente al sottotetto (foto di Simone Saviolo)

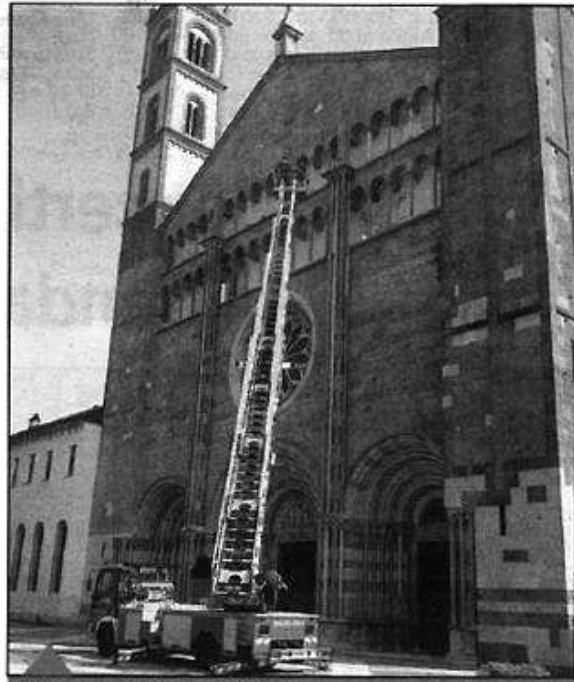
L'intervento dei vigili del fuoco, mercoledì mattina

Intanto, i vigili del fuoco, mercoledì mattina, hanno messo in sicurezza la parte

centrale della facciata della Basilica, per cui ai fedeli è consentito l'accesso principale al Sant'Andrea. Transennate, invece, le parti laterali, come pure un tratto di via Guala Bicheri, nella zona dei parcheggi a lato della chiesa.

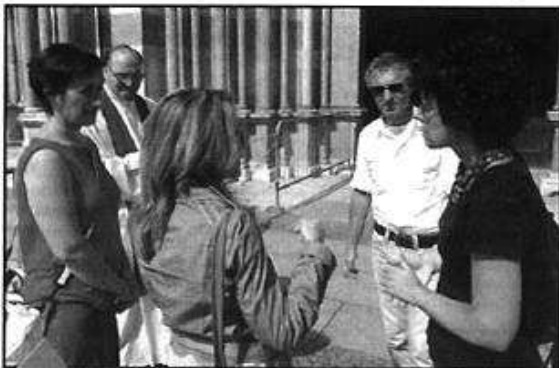
In alto a sinistra il punto da cui si sono staccati i frammenti. Qui sopra la visita (foto Morera)
