# GRANDE VERCELLI

## Osservazioni sopralluogo del 06/09/14 alla Basilica di Sant'Andrea di Vercelli

Rev.11 del 20/10/2014  
redatta per conto de LA RETE da: Giovanni MERCURI  
documento scaricabile da: [www.grandevercelli.it](http://www.grandevercelli.it)

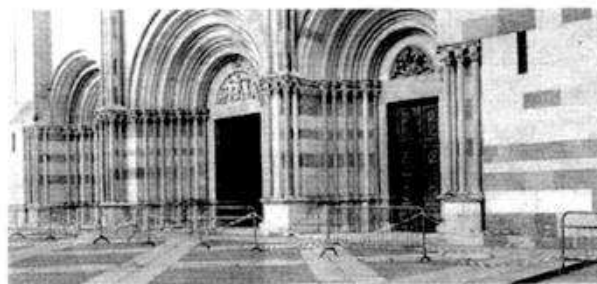
Sopra: Marco Reis con alcuni esponenti della "Rete" durante il recente sopralluogo con il sindaco Maura Forte, sotto l'area transennata sul sagrato della basilica

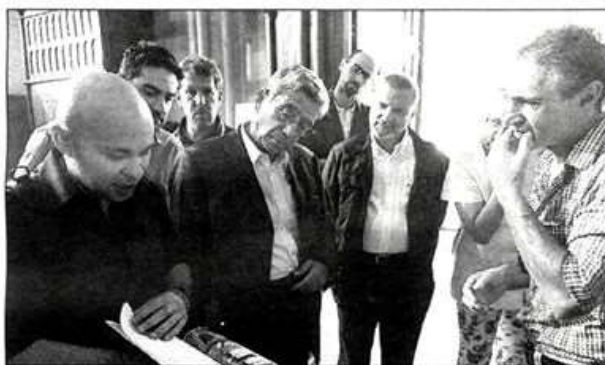
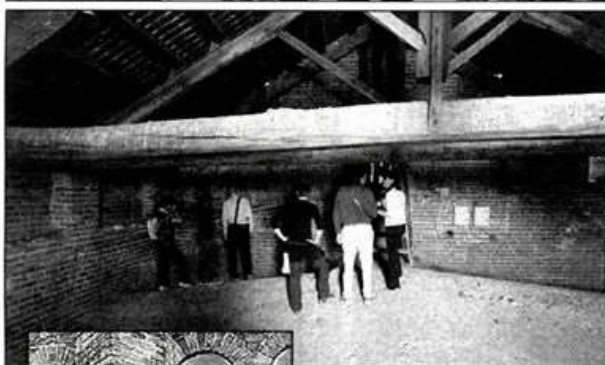
**In alto i tecnici a consulto e, qui sopra, un momento dell'ispezione del sottotetto della basilica. A lato i segni evidenti dei problemi che la chiesa di S. Andrea mostra da anni**
