**Gruppo Archeologico del Piemonte Orientale  
– affiliato ai Gruppi Archeologici d'Italia**

Oggetto: Comunicato demolizione in corso d'opera casa “Fantini, Vercelli.

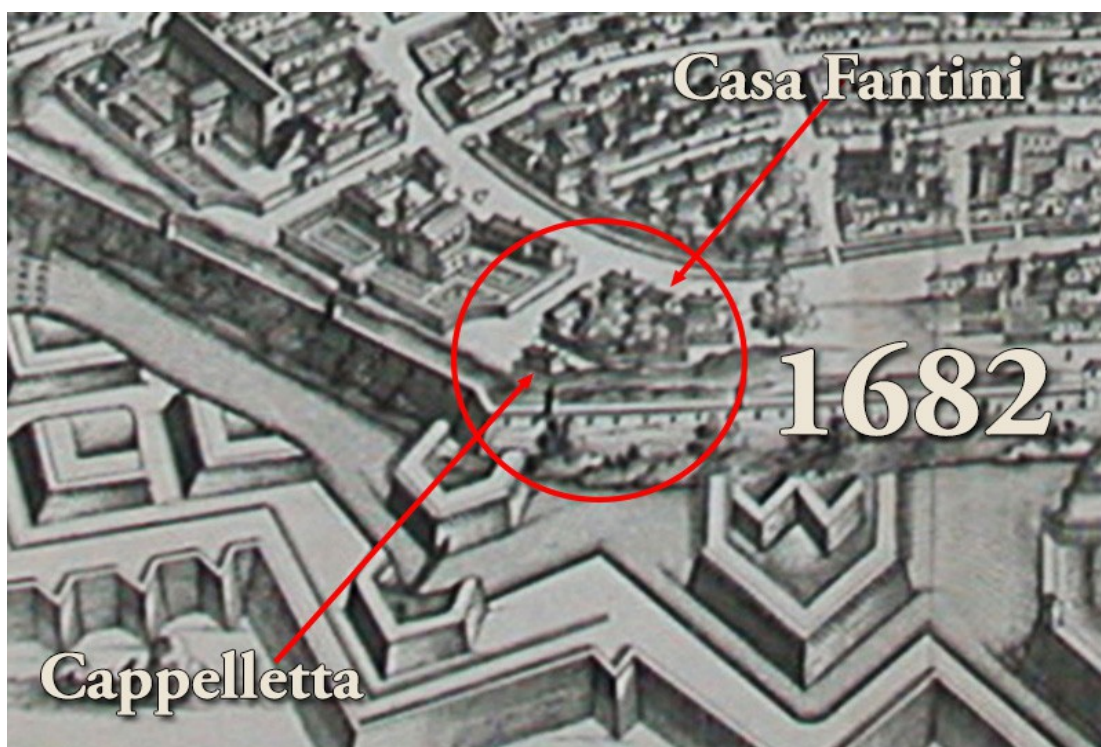
**ALLEGATO 1: PARTICOLARE DEL COMPLESSO IN QUESTIONE, TRATTO DALLA CARTA DELL'OLANDESE BLAEU (1682), RAFFIGURANTE LA CITTA' DI VERCELLI.**

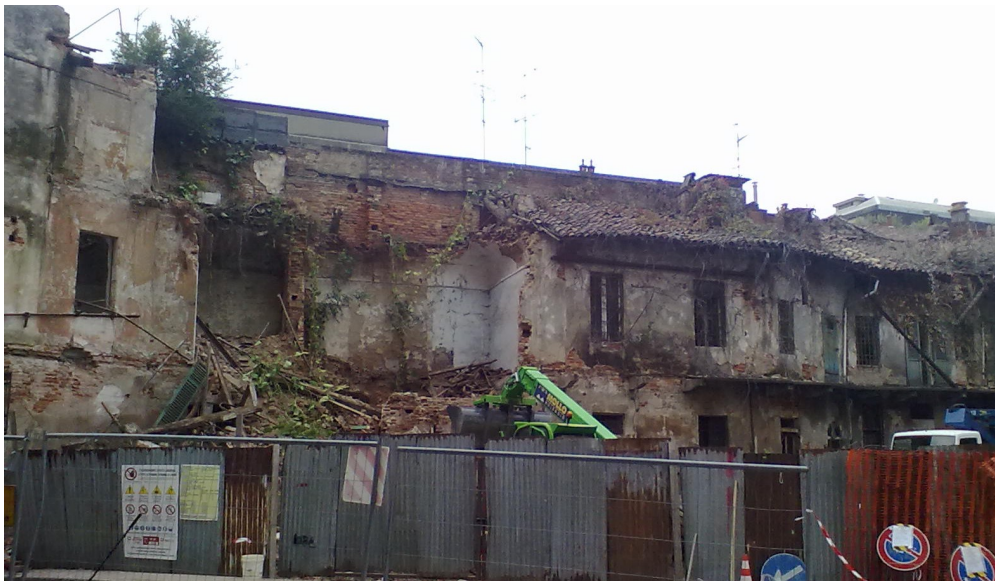
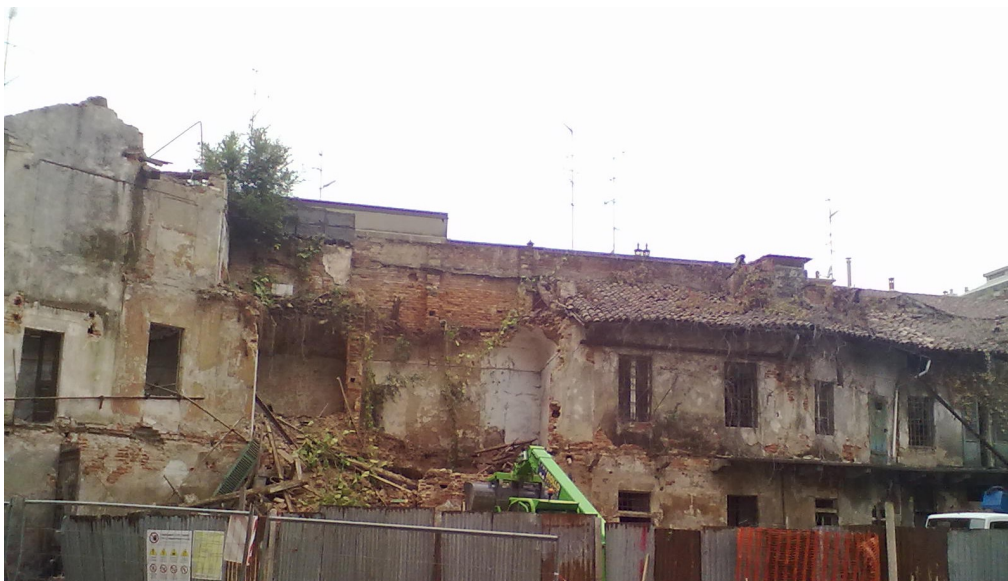
Il soprastante edificio è stato probabilmente edificato con il riutilizzo di laterizi di vecchie costruzioni ed è in buona parte ricostruito a seguito dell'assedio del 1704. Presso l'edificio in questione, di cui si allega una fotografia allo stato attuale, era anticamente ubicata una cappelletta a ridosso delle mura di età medievale, oggi perduta; nel XIX secolo l'edificio è stato rimaneggiato con superfetazioni quali balconi, scale esterne e nuove canne fumarie che, unitamente agli intonaci ottocenteschi, hanno ricoperto le parti sottostanti; tali coperture, oltre a deturpare la fisionomia antica originale, ne impediscono specialmente all'occhio del profano, una lettura attenta.

Sottolineiamo che nella demolizione verrà asportato l'intero complesso che esercita una pressione a “contrafforte” al palazzo in già precarie condizioni di stabilità, confinante e prospiciente viale Garibaldi.

ALLEGATO 2 E 3: FOTOGRAFIE ATTUALI DEGLI EDIFICI IN QUESTIONE.

Questo complesso fa parte degli ultimi avanzi dell'antico quartiere della “Furia”, completamente demolito per far posto a banche ed edifici moderni. Riteniamo quindi che questi resti vadano tutelati e conservati poiché costituiscono la memoria di un quartiere antico non più esistente, composto di edifici romani e medievali che vennero devastati a metà del secolo scorso ed interessati da vicende giudiziarie.

Per quanto riguarda l'edificio di angolo via Dante con via Marsala, di fine XIX secolo è auspicabile la ristrutturazione, come è avvenuto nel palazzo dell'Alberto “Croce di Malta”, esistente in c. so Fiume angolo c. so M. Prestinari.
